特集 社会福祉法人双葉会
幼保連携こども園 さくらこども園
新築工事設計監理業務

幼保連携こども園 さくらこども園

施工地／岩手県上閉伊郡大槌町大槌
竣工月／令和4年3月
敷地面積／1,547.57m²
延床面積／535.99m²
構造／木造平屋建て

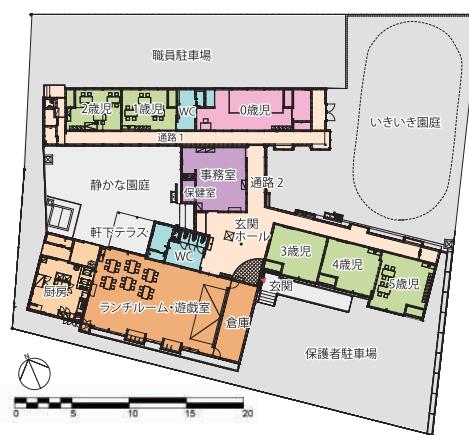
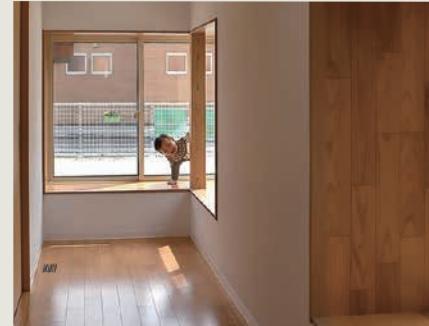
平面図

3歳児以上が元気に走り回れる「いきいき園庭」と3歳児未満が安心して遊べる「静かな園庭」の性格の異なる2つの園庭を設け、学齢に応じた遊びの環境を整備しました。施設内部には、アルコープや読書ベンチなどの小さなたまりの空間や窓の高さをランダムに変え、子どもたちの好奇心をくすぐる設えとしております。また事務室を中心に、各諸室を放射状に配置し、保育士の目が行き届きやすい、自然の光も各部屋にまんべんなく降り注ぐ、暖かで明るい環境を実現いたしました。施設性能としても、0歳児保育室に床暖房を採用し、居室環境に配慮する計画としました。また太陽光パネルからの電力活用に蓄電池を設置し、省エネルギー化にも取り組みをさせていただきました。
